GEOTEKNISK UTREDNING  
**KITTELFJÄLL 1:8**

UPPDRAG 325660, Geoteknisk utredning Kittelfjäll 1:8

Titel på rapport: PM Geoteknik Kittelfjäll 1:8

Datum: 2021-01-29

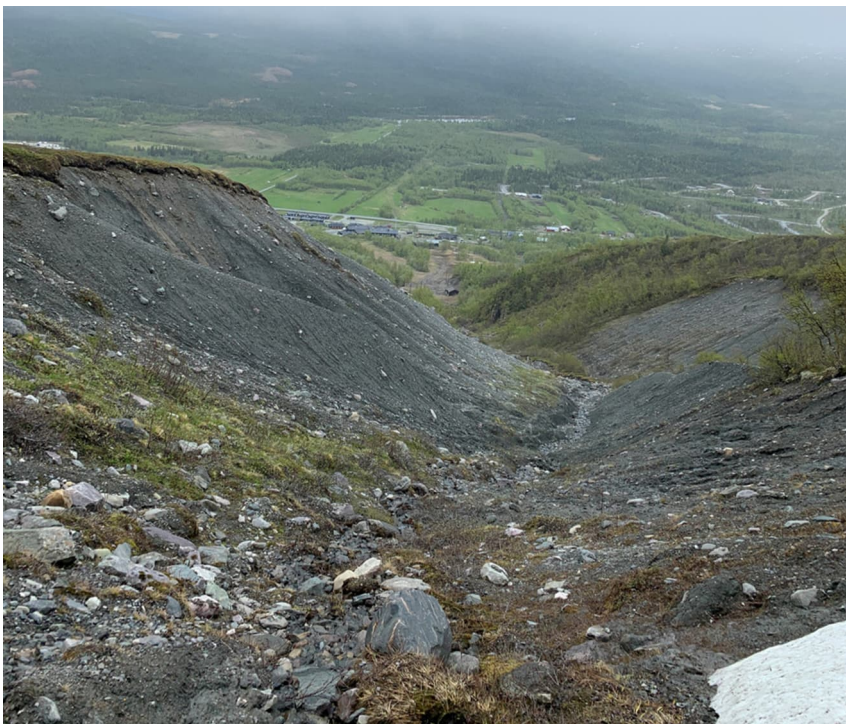
*Figur 4. Lillgrova sett uppifrån. Branta blottlagda sidoslänter och bäcken som rinner genom ravinen syns i bilden.*

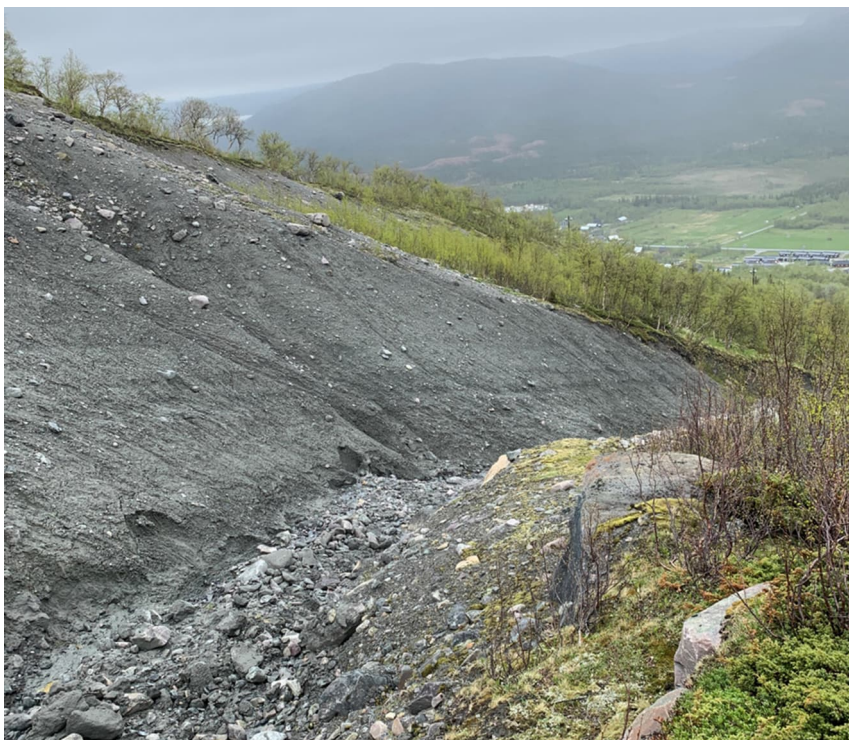
Ravinen har längs en längre sträcka eroderat ner till berg se Figur 5 och Figur 8. Se även läge för inmätt berg i dagen på Bilaga 4.

Spår av viss pågående erosion och materialtransport kunde noteras i de övre delarna av ravinen, se Figur 5 och Figur 6. Spår efter avlagringar från tidigare materialtransport kunde noteras längre ner i ravinen, se Figur 9 och Figur 10.

*Figur 5. Till vänster syns pågående erosion i den östra slänten och nere till höger i bild syns berg i dagen.*

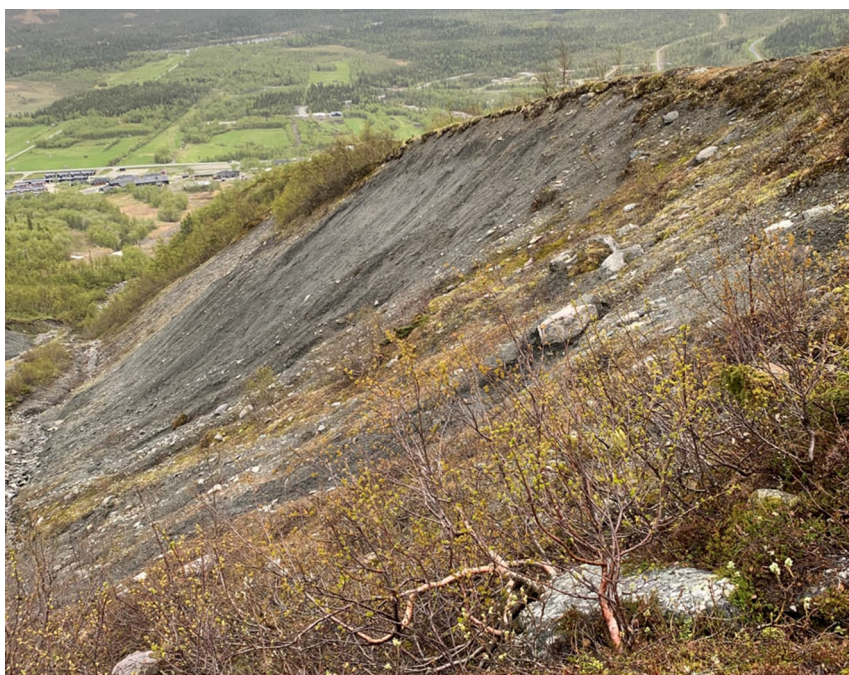
*Figur 6. Pågående erosion i den västra slänten i västra ravinfåran.*

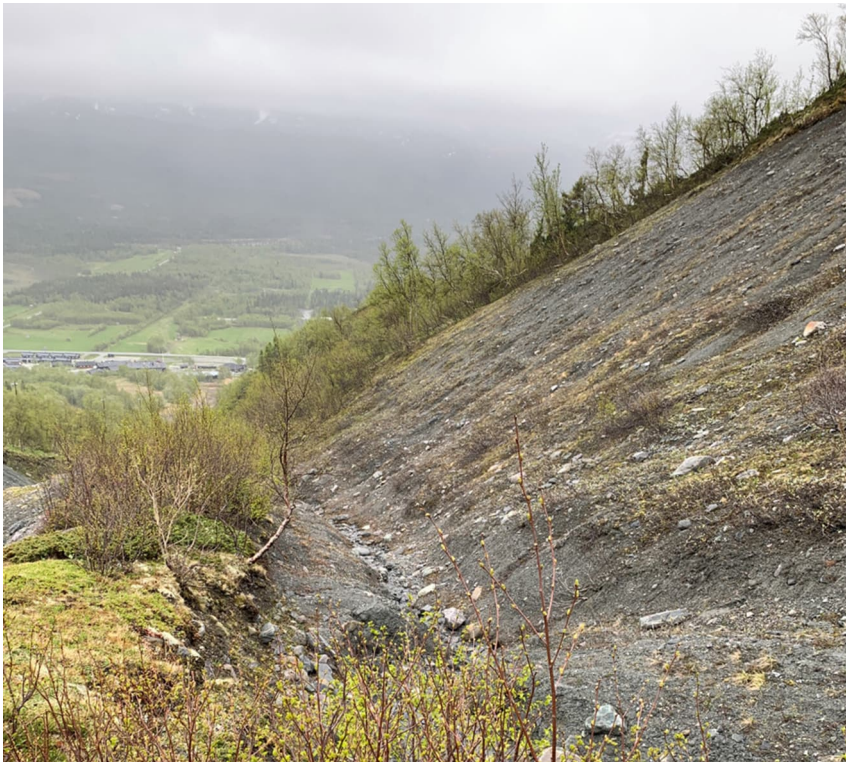
*Figur 7. Längre ner i den västra fåran växer viss vegetation i ravinslätten.*

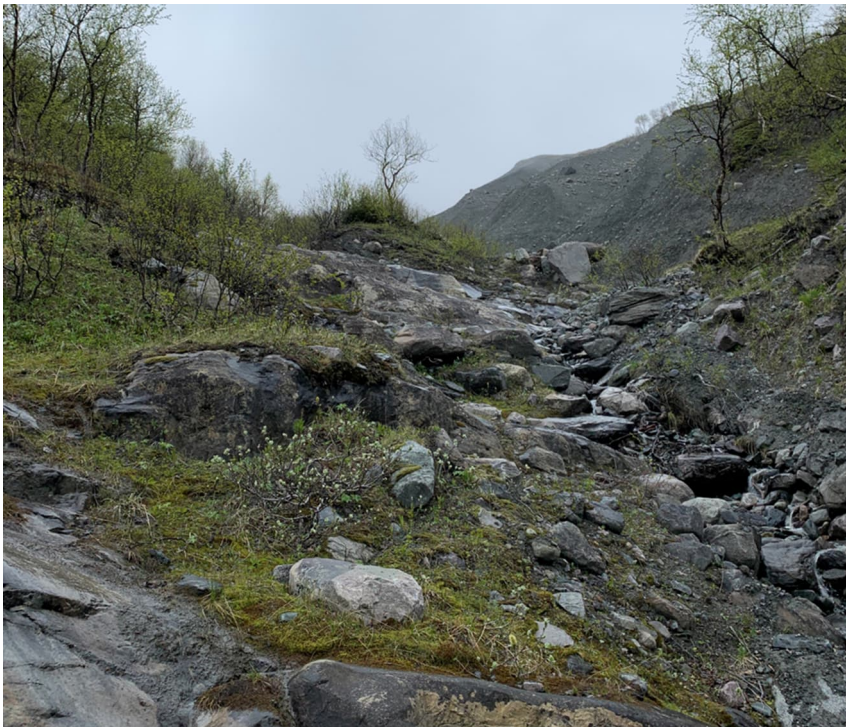
*Figur 8. Just innan den västra fåran anluter mot den östra har bäckbotten i ravinen eroderats ner till berg.*

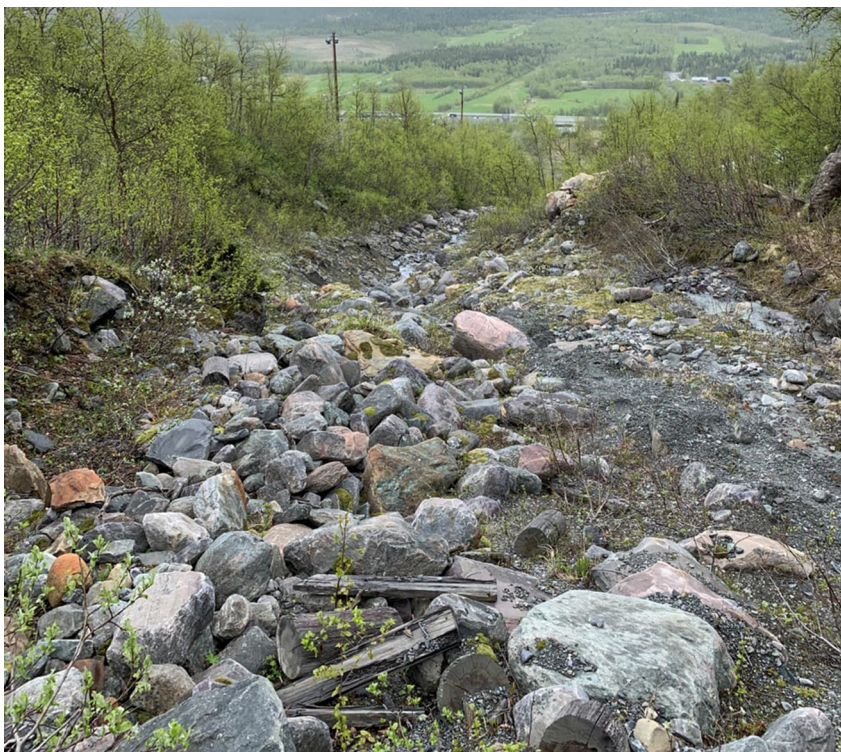
*Figur 9. Avlagringar från tidigare materialtransport nedanför lillgrova.*

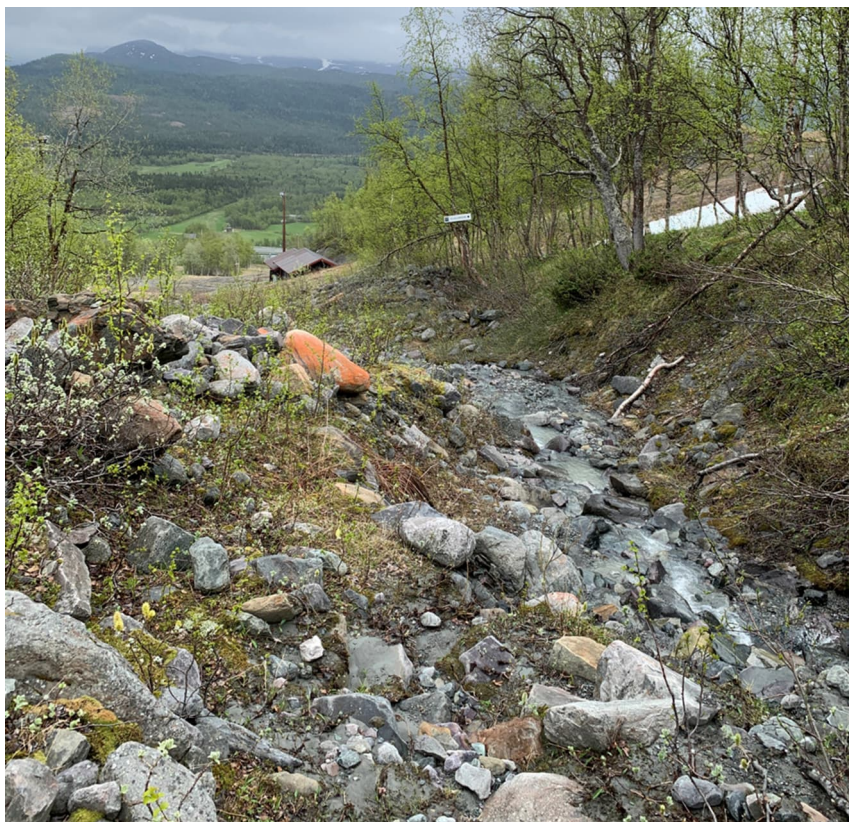
*Figur 10. Avlagringar från tidigare materialtransport ovanför läget där pisten korsar bäcken.*

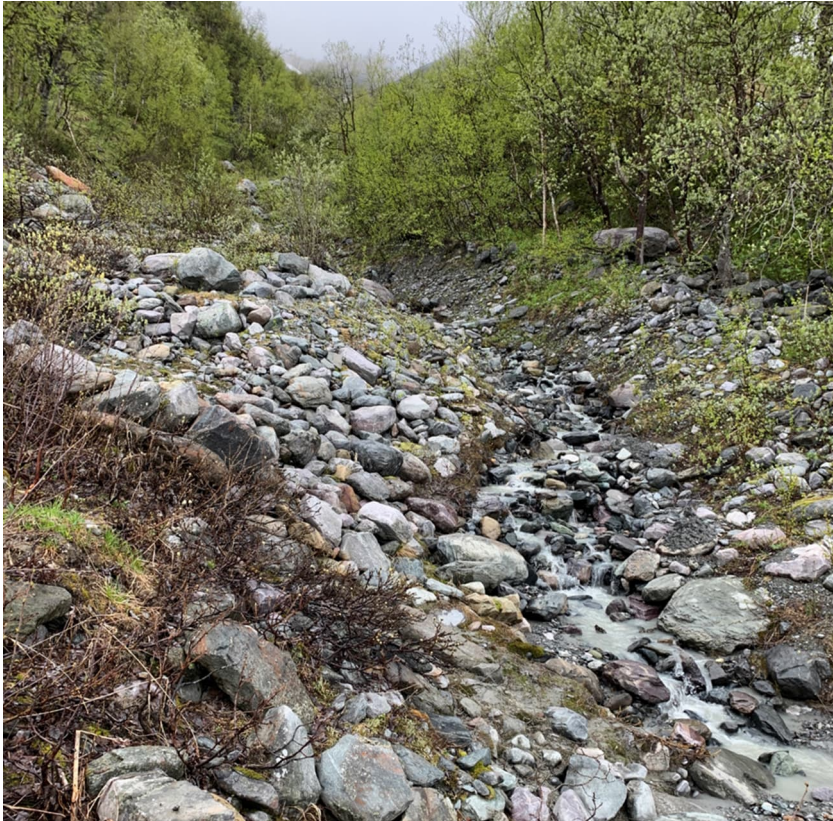
*Figur 11. Höga slänter i ravinen ovanför skidbro.*

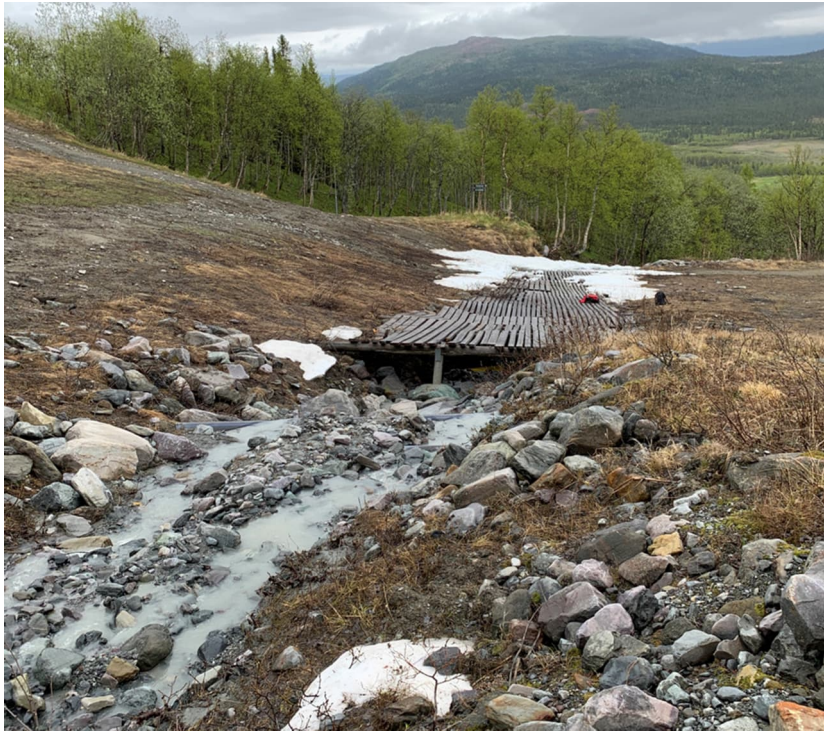
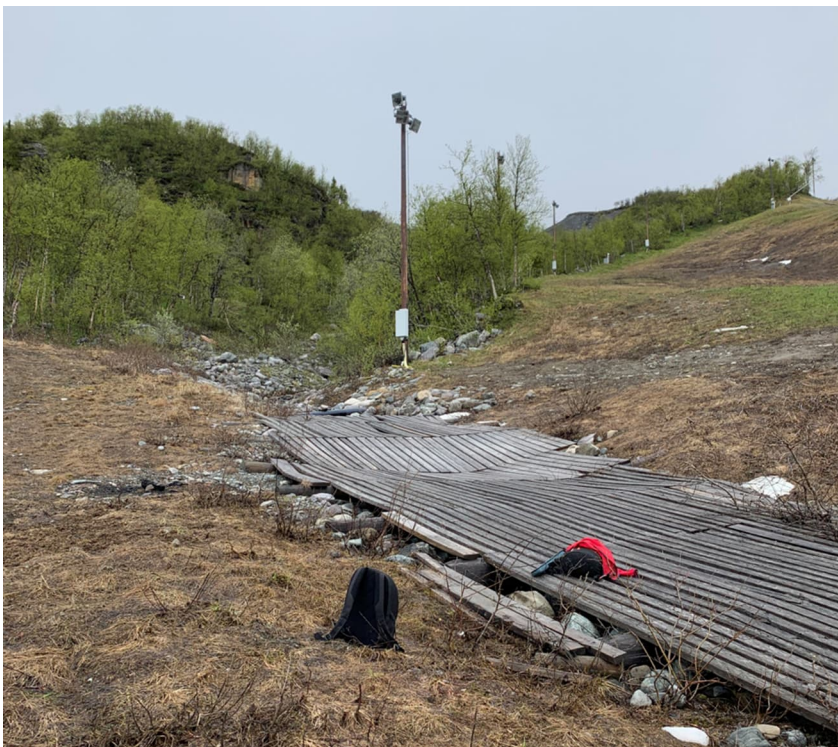
Figur 12. Skidbro där pisten passerar Lillgrovabäcken.

Figur 13. Skidbro där pisten passerar Lillgrovabäcken.

Under sent 1990-tal blev en trumma igensatt i denna bäck precis nedanför den kraftiga ravinbildningen "Lillgrova" vid nivå ca +670 och en slamström gick då ifrån sitt naturliga lopp i bäcken. Materialet gick då åt sydväst ner mot liften, dvs inte mot aktuellt planområde som nu utreds och inga materiella skador uppstod. Enligt uppgift från nuvarande anläggningsägare var dåvarande skidanläggningsägare försatt i konkurs och hade under flera års tid underlåtit att ta ansvar för erosion, rensning av bäckar, trummor mm inom området. Detta var sannolikt orsaken till att trumman sattes igen och att material gick ifrån sitt naturliga lopp i bäcken. Härefter har det aldrig inträffat liknande händelser i nedfarten, då ny bro uppförts över bäcken, se Figur 12, och en del av nedfarten lämnats utan bro. Vid fältbesiktningen noterades dock att skidbron sänkat ihop något och att fri höjd under är något liten för att ingen risk för igensättning ska föreligga i dagsläget.

Därför rekommenderas att ny skidbro anordnas som höjs och kombineras med att den sydvästra slänten av bäckfåran förstärks och förhöjs med ca 1m där skidbron passerar Lillgrovabäcken. Denna förhöjning skulle fungera som skyddsvall mot att en eventuell slamström skulle kunna avvika från bäckfåran och leta sig nerför pisten. Åtgärden medför även att bäckens area ökas och kan således hantera ett högre flöde. En skiss på föreslagna åtgärder visas i sektion D på ritning G-11-2-03, samt i Figur 32 nedan.

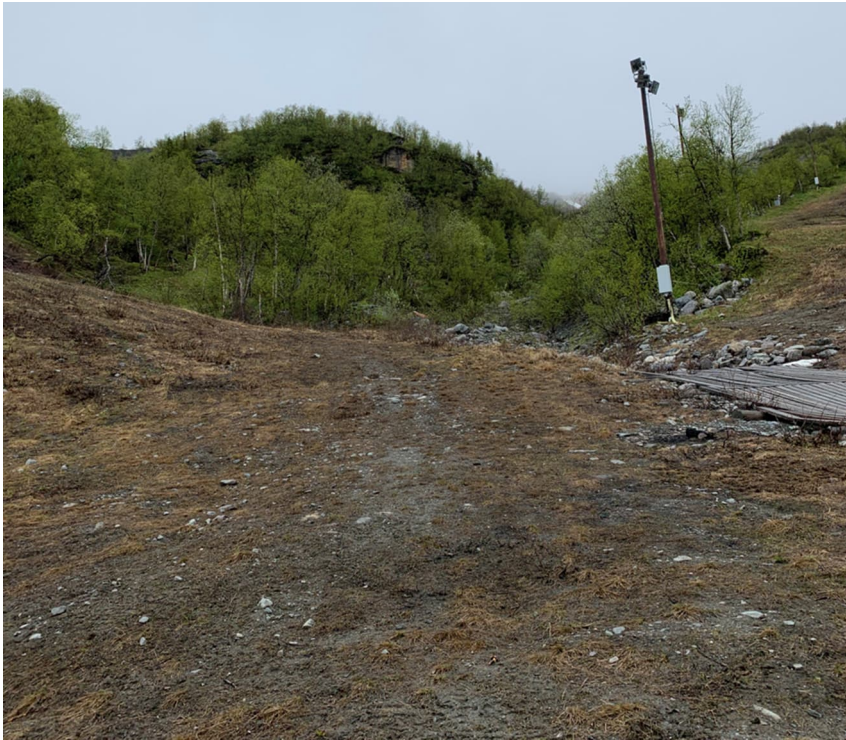
*Figur 14. Väster om skidbro, sett upp mot Lillgrova.*

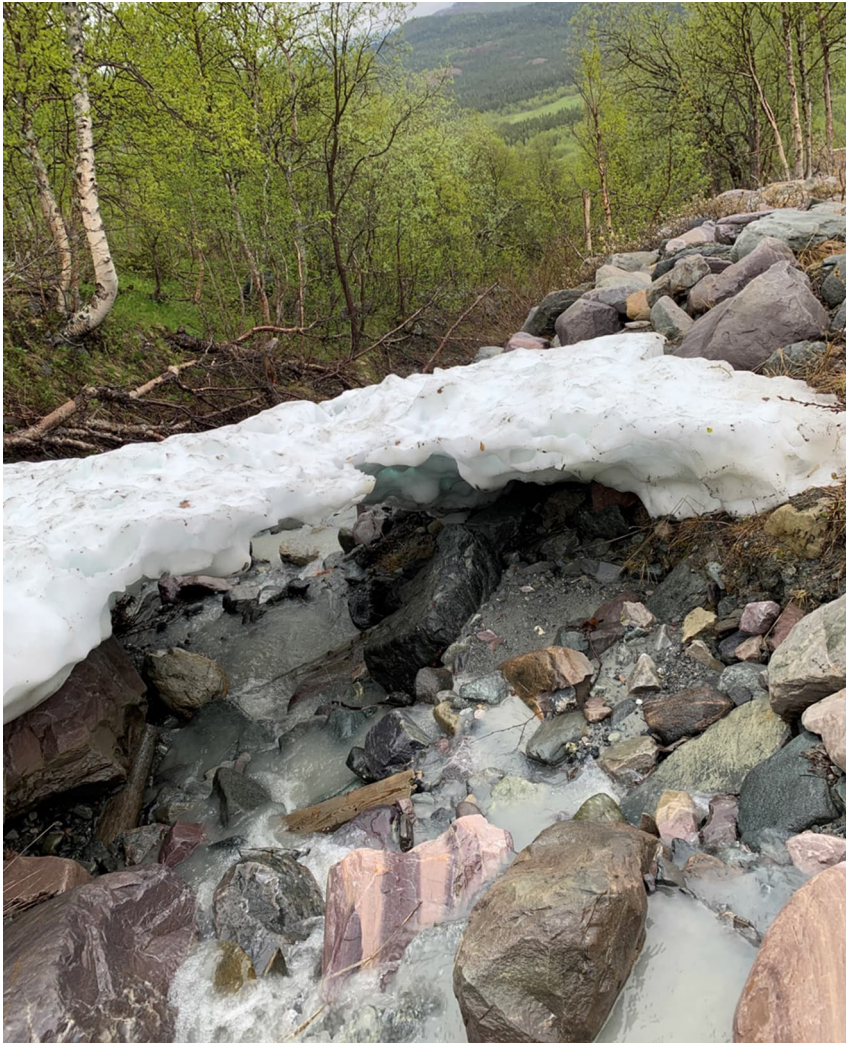
Figur 15. Söder om skidbron är ravinens slänter återigen höga.

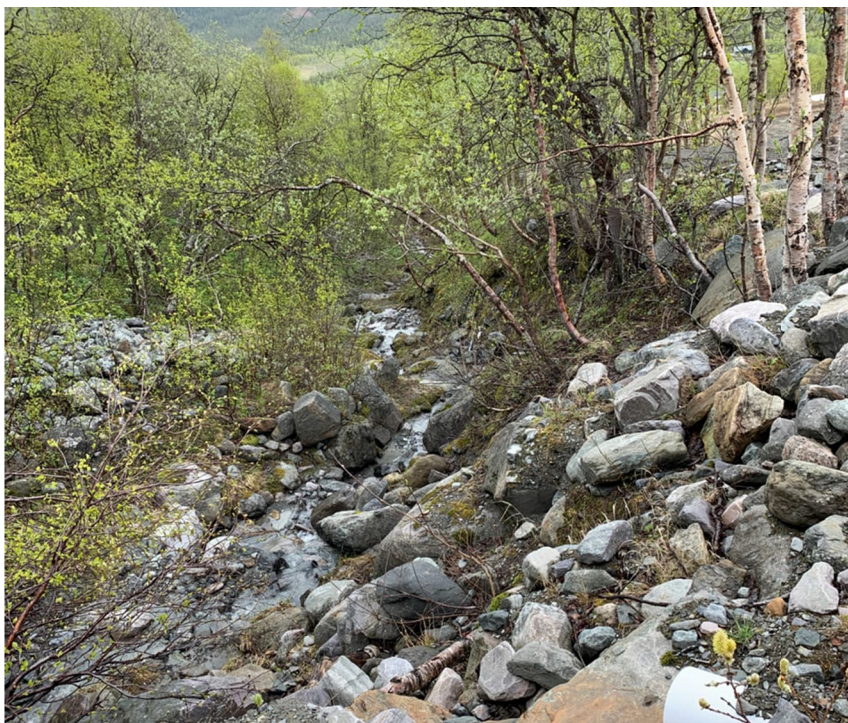
*Figur 16. Bäckravinen nedanför skidbron, sett söderut. Höga slänter mot väst.*

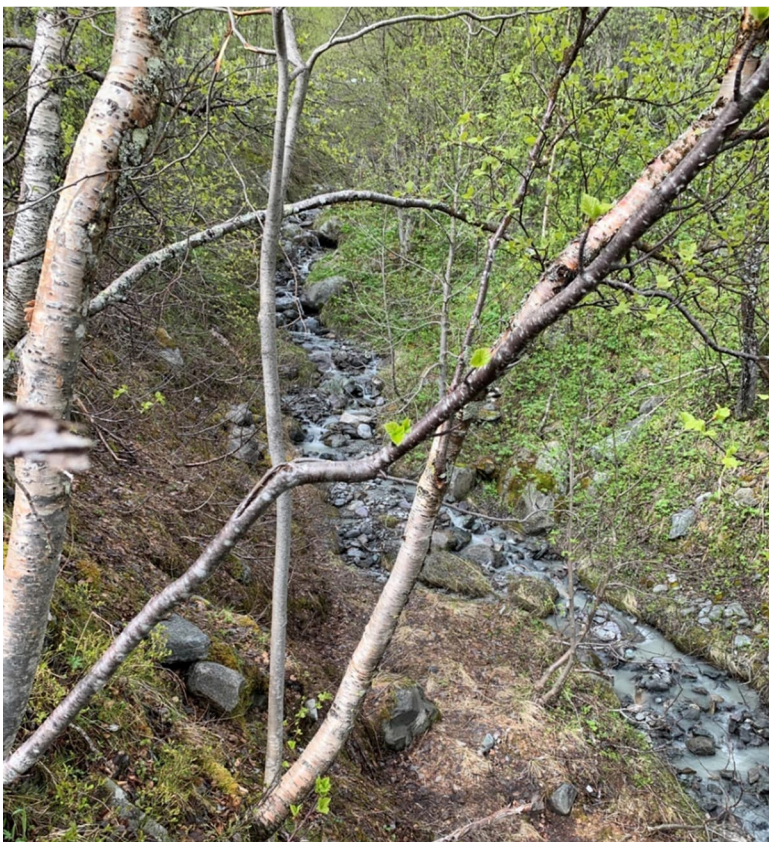
*Figur 17. Bäckravinen nedanför skidbron, sett norrut.*

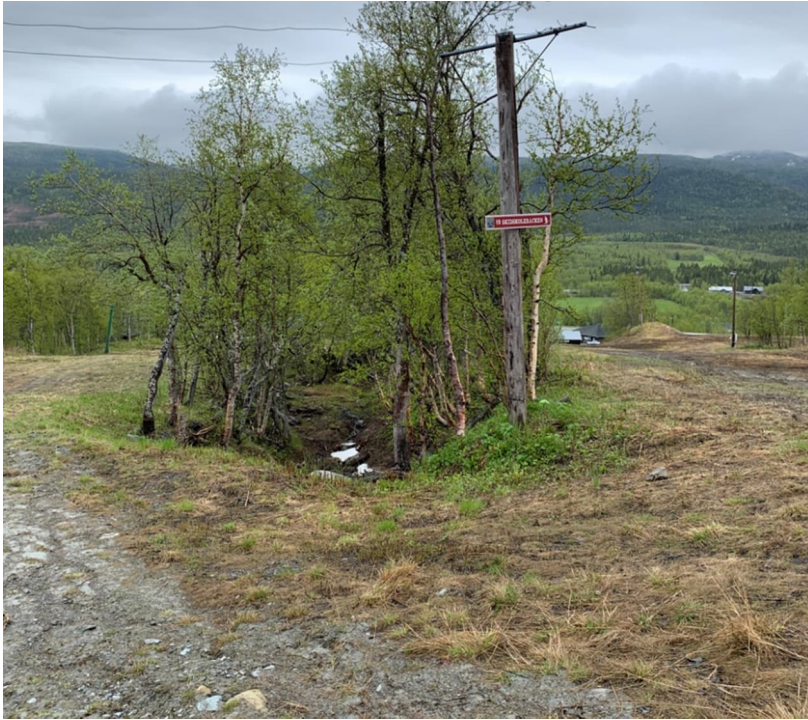
Strax ovanför planområdet går en gammal bäckfåra som numera är helt torrlagd med riklig växtlighet längs sidoslänterna. Den börjar i läge för Figur 18 och sträcker sig ca 150 m ner mot planområdet till Figur 20.

*Figur 18. Övre del av torrlagd bäck.*

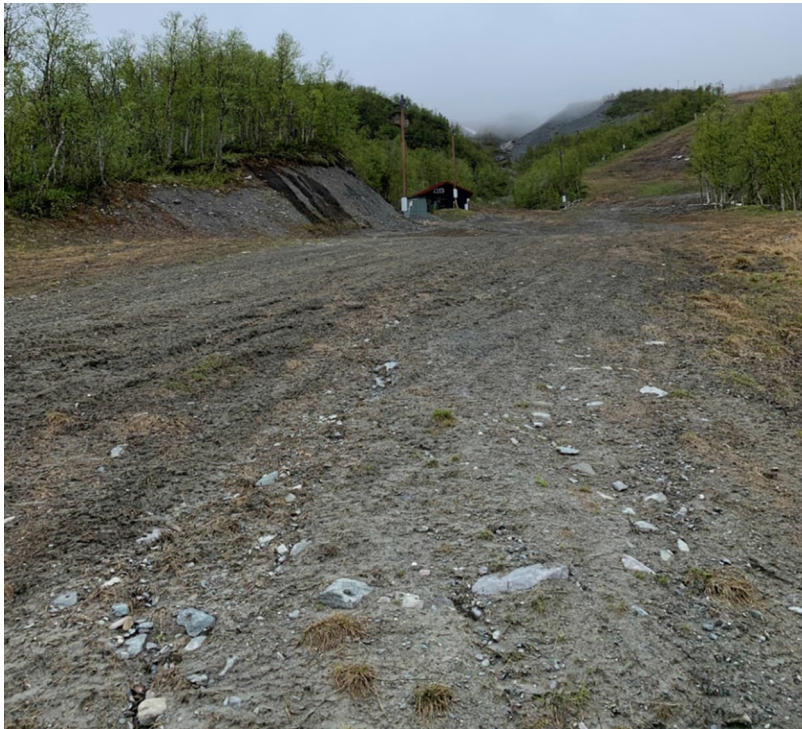
*Figur 19. Terrängen ovanför den torrlagda bäcken, inga tydliga rinnstråk för vatten kan ses.*

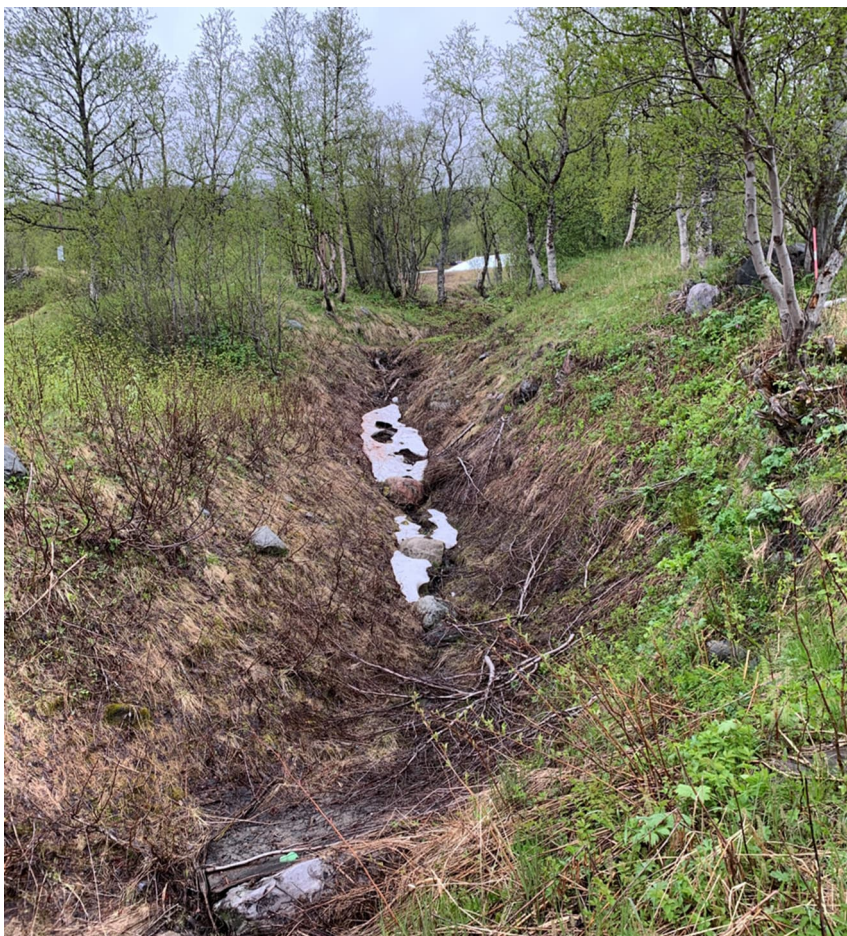
*Figur 20. Nedre del av ravinen, strax ovanför planområdet.*

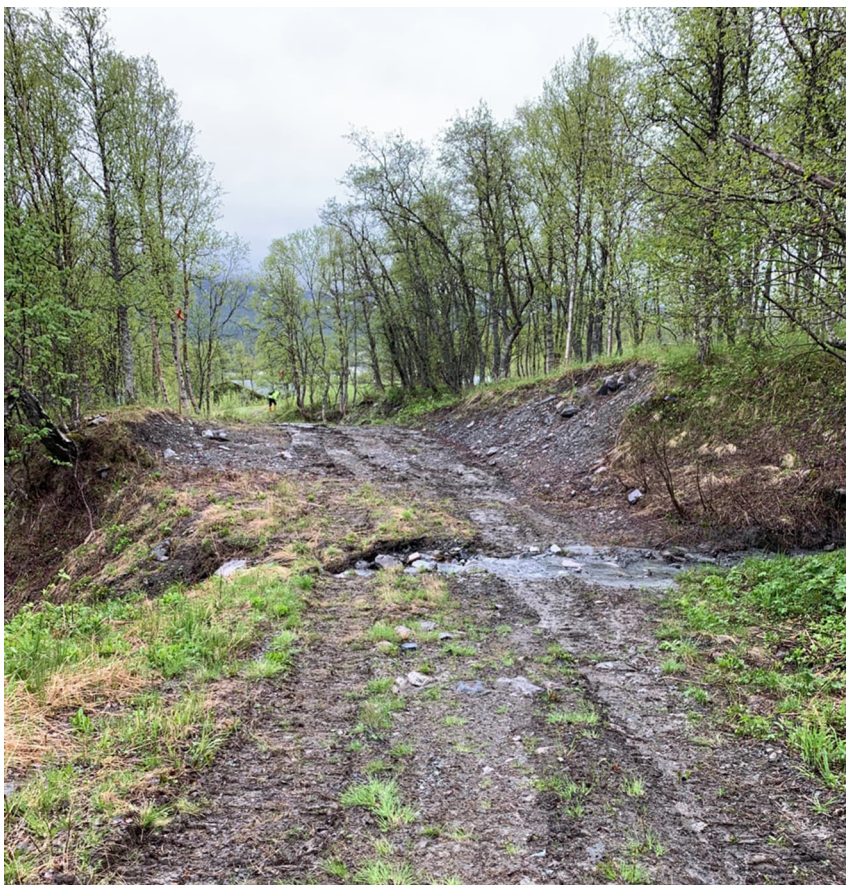
*Figur 23. Bäckan passerar skidvägen, här syns ravinens branta sidoslänter på vardera sida om skidvägen.*

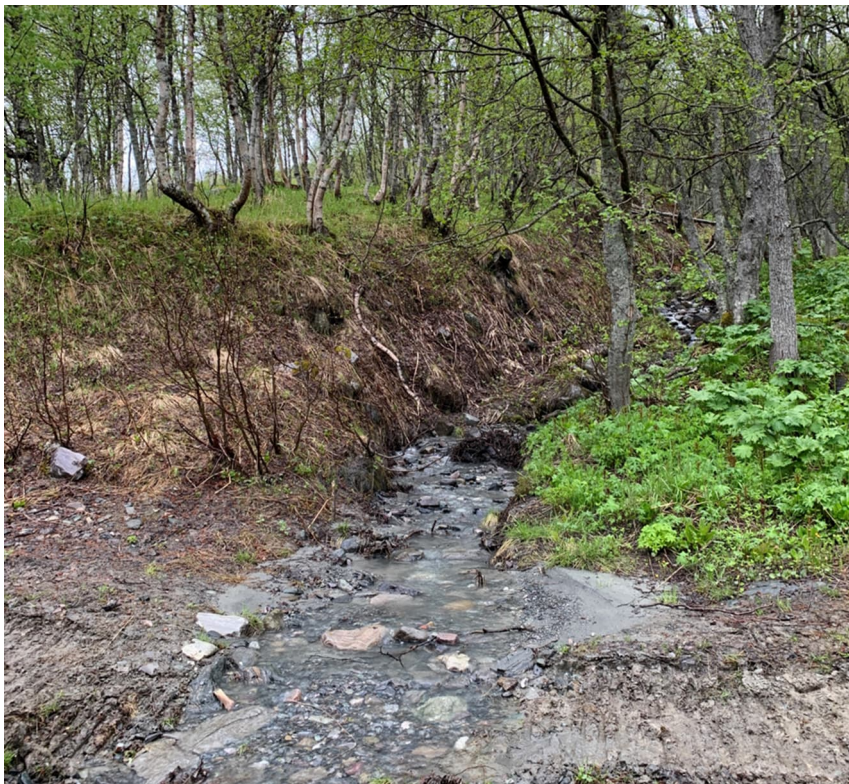
*Figur 24. Bäckravinen ovanför skidvägen. Ravinens sidoslänter är höga och branta, här syns den västra sidoslätten (mot planområdet).*

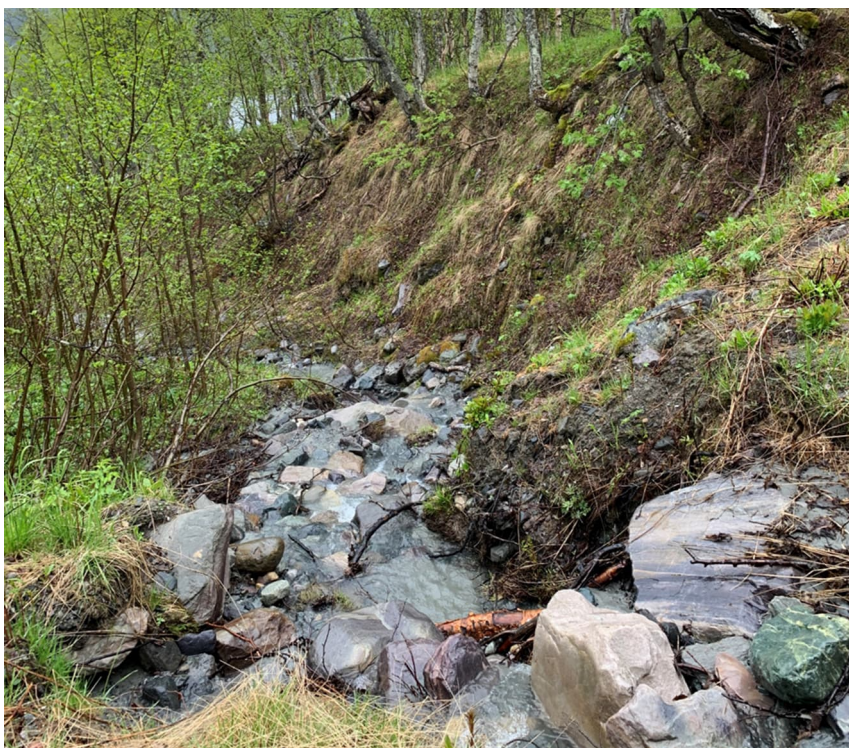
*Figur 25. Bäckravinen nedanför skidvägen. Även här är ravinens sidoslänter omedelbart branta och höga.*

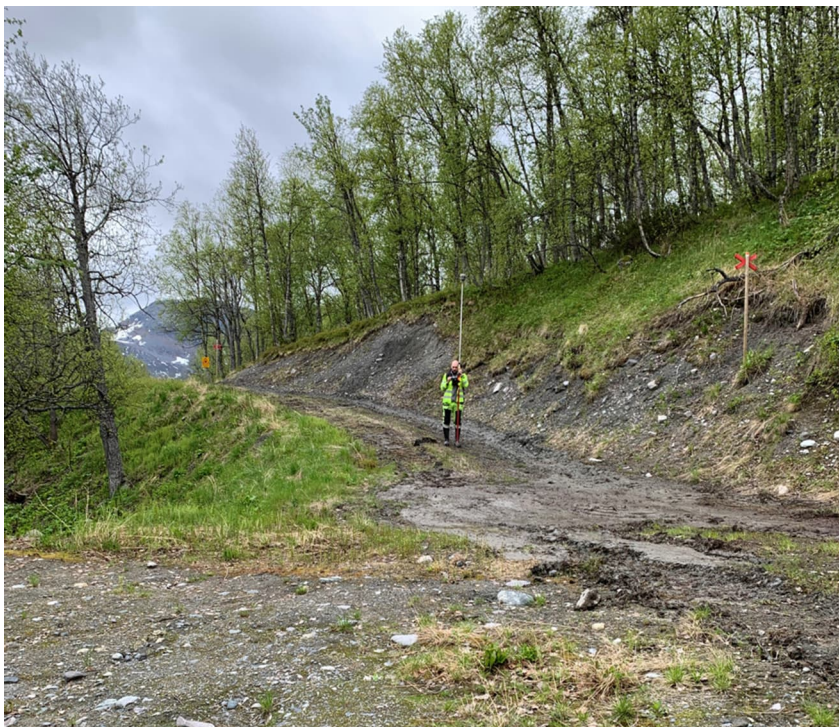
Skidvägen passerar även en bäck som ligger öster om Lillgrovabäcken. Skidvägen går där i en djup svacka innan den fortsätter mot planområdet, se Figur 26 och Figur 27. Även här mättes en sektion in längs med skidvägen, se sektion G på ritning G-11-1-02.

*Figur 26. Skidvägen sedd mot planområdet där den passerar bäcken.*

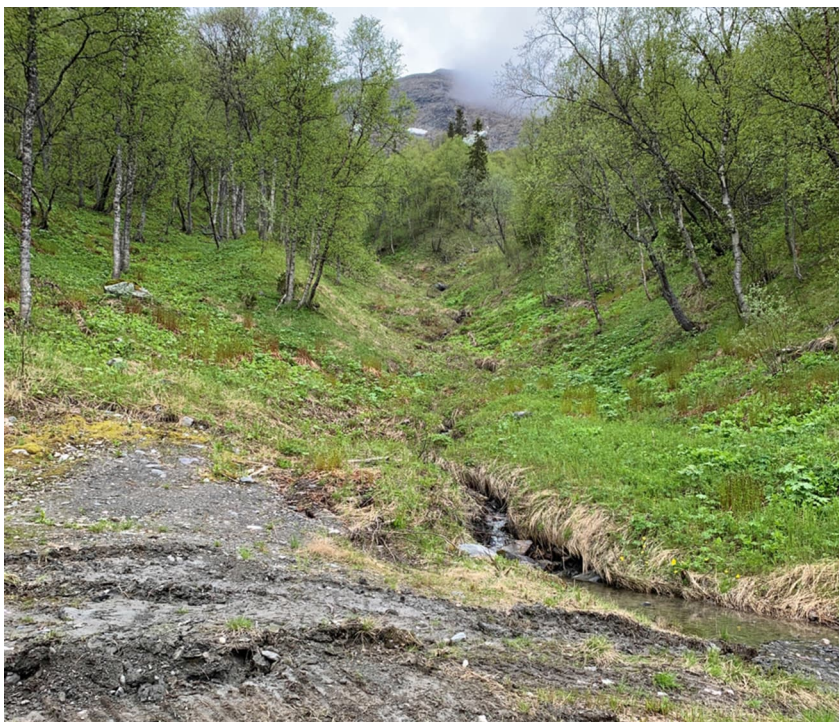
*Figur 27. Östra bäcken som passerar skidvägen.*

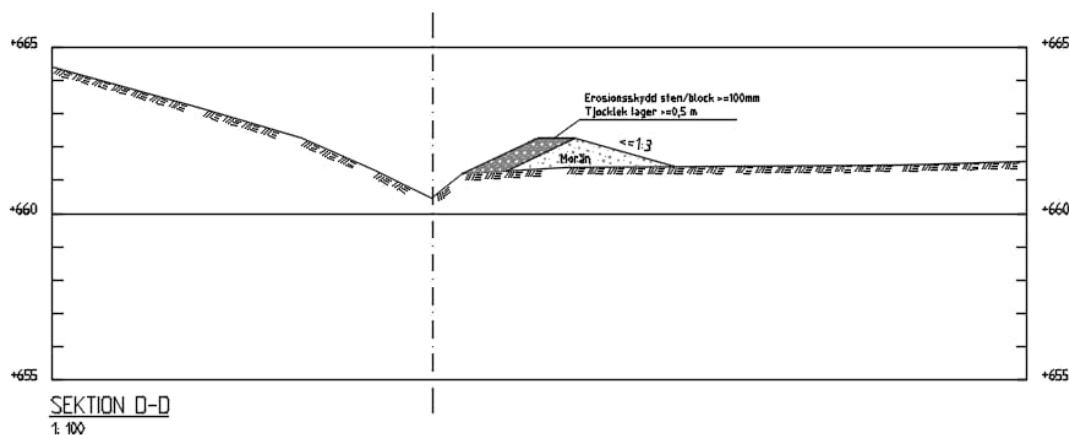
Figur 32. Sektion med föreslagen skyddsvall/höjning av bäckfåran där befintlig skidbro passerar bäcken.

Enligt SGIs rapport från 2008 bedöms tillgänglig mängd material som skulle kunna avsättas ner till hektometer 607 uppgå till ca 690 m<sup>3</sup>. För förklaring av hektometer och numrering se SGIs rapport från 2008 med tillhörande ritningar. Längs den aktuella sträckan med skidbro (hm ca 607,2–607,8) skulle då ca 173 m<sup>3</sup> kunna avsättas. En kontroll har därför gjorts om bäcken med den föreslagna skyddsvallen har kapacitet att hantera den mängden material. En säkerhetsfaktor på 2 har antagits vid dimensionering av skyddsvallen. Detta för att beakta/ta höjd för osäkerheter vid framräkandet av flödena och volymerna till följd exempelvis ökad regnmängd på

grund av klimatförändringar. Det innebär att med föreslagen höjd på skyddsvallen ska bäckfåran bäckfåran inrymma den dubbla framräknade mängden jordmaterial, dvs 346 m<sup>3</sup> mellan hm 607,2 och 607,8. Bäckfårans nya tvärsnittsarea på ca 6,1 m<sup>2</sup> kan den då hantera ca 360 m<sup>3</sup> längs föreslagen sträcka för skyddsvall på 60 m.

För att Lillgrovabäcken och en eventuell slamström i denna inte ska dämmas av den låga skidbron långt ovanför planområdet rekommenderas en ca 1,0 m hög förstärkning av bäckfåran/skyddsvall längs bäckens sydvästra sida som en ny skidbro kan läggas på. Föreslagen utformning framgår av ritning G-11-3-01. Denna vall innebär även att skidbron som passerar bäcken höjs vilket leder till att flödeskapaciteten förbi bron ökas markant och tar höjd för eventuellt ökat flöde i bäcken.
