Kittelfjäll 1:76, 1:706 & 1:3

DETALJPLAN KITTELFJÄLL 1:76 & 1:709

Uppdrag: 328042 Kittelfjäll 1:76 & 1:709, Geoteknik och dagvatten
Titel på rapport: PM geoteknisk utredning (del 1)
Status: Granskningskopia
Datum: 2023-11-30

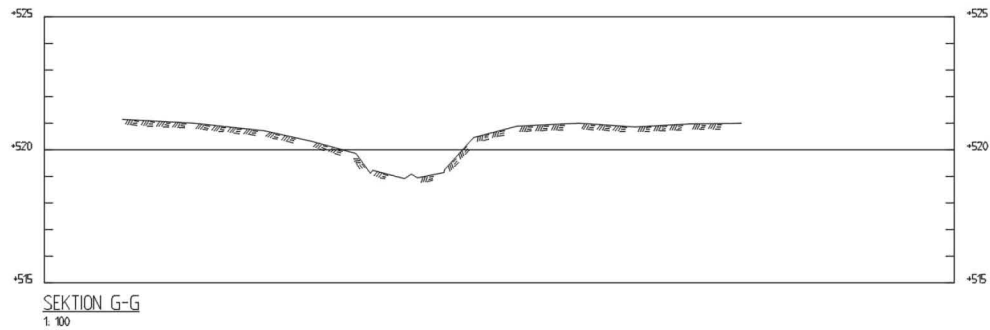
Den bäck som rinner genom den västra delen av planområdet inventerades även. Bäckens slänter är generellt väldigt branta och i delar av bäckens slänter påträffades även pågående erosion som blottlagt naturligt lagrad silt. En inmätning av bäcken har även utförts, dels en längdmätning av befintlig sträckning och dels vid ett antal kritiska sektioner. Bäckens slänter uppgår till mellan ca 1-2 m och med en bredd på mellan 1,5 – 3 m. Bäckens ansluter söder om planområdet mot ett grävt dike som leds förbi ett påbörjat planområde där schaktarbeten pågår. Figur 4 visar en exempelsektion för bäcken inom planområdet. Figur 5 och 6 visar foton på bäcken som representerar väl hur bäcken och bäckens slänter ser ut inom planområdet. Figur 7 och 8 visar befintliga förhållanden inom planområden.

Figur 4. Exempel på sektion av bäcken genom planområdet.

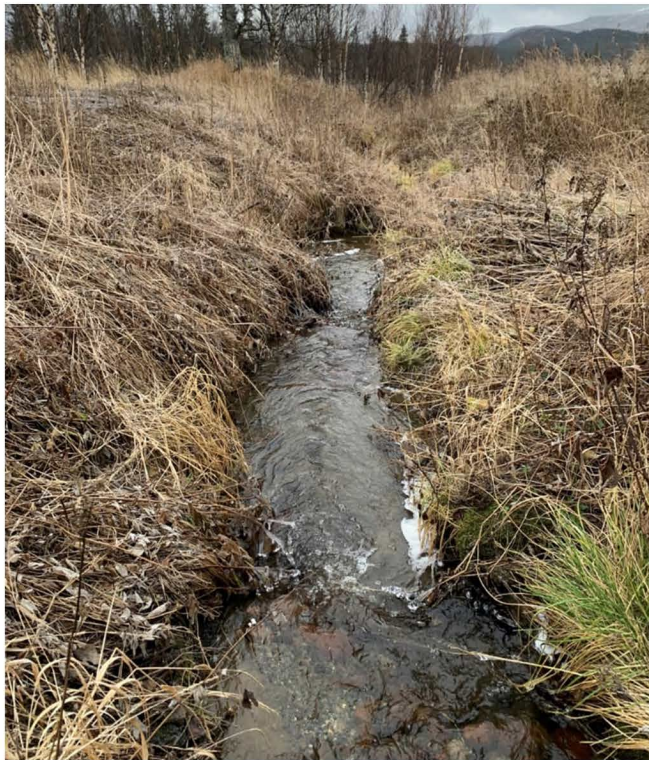
Figur 5. Bäck som rinner genom planområdet sett åt söder.

Planområdet utgörs idag av delvis skog och delvis tidigare åkermark, inom planområdet finns även 3 st befintliga större byggnader och mindre vägar i anslutning till dessa. En mindre bäck meandrar även genom den västra delen av planområdet, bäckbotten ligger på ett djup mellan ca 1-2 m under omgivande markyta. Slänterna ner mot bäcken är generellt mycket branta och pågående erosion noterades även längs sträckningen.

För att möjliggöra exploatering av planområdet i närheten av den befintliga bäcken, föreslås att bäcken leds om och dras utanför det befintliga planområdet parallellt med vägen som går förbi planområdet, se Figur 3. Bäckens sidoslänter bör därefter kläs in med tillräckligt erosionskydd för att motverka erosion av det erosionskänsliga materialet. Dessa åtgärder bedöms vara tillräckliga för att exploatering av området ska vara möjlig enligt föreslagen situationsplan. Tomter för byggnation av bostadshus kan då anläggas som närmast 1m från släntröner av framtida sidoslänter längs bäckfåran.

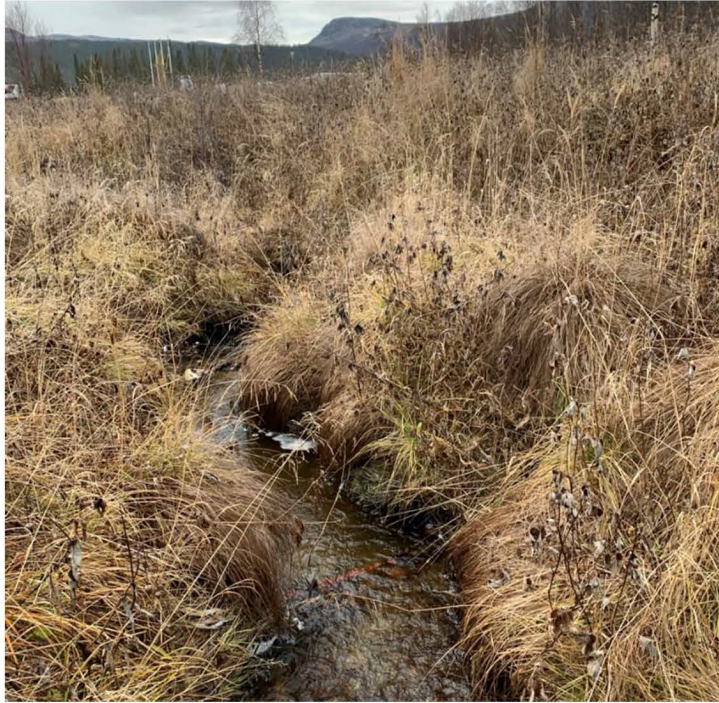
Figur 6. Bäck som rinner genom planområdet sett åt norr.

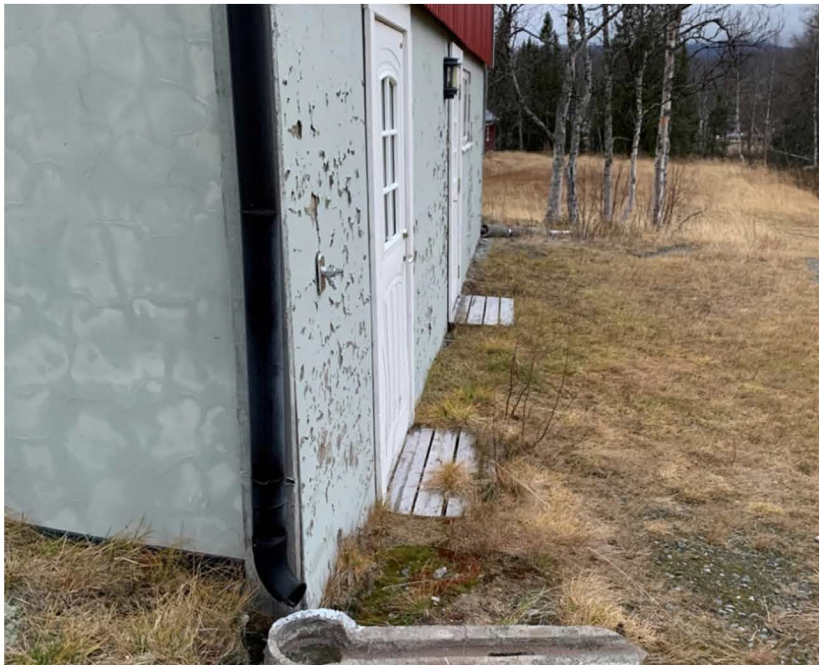
Figur 7. Bild tagen från befintlig bebyggelse inom planområdet, den södra delen av planområdet syns i bakgrunden.

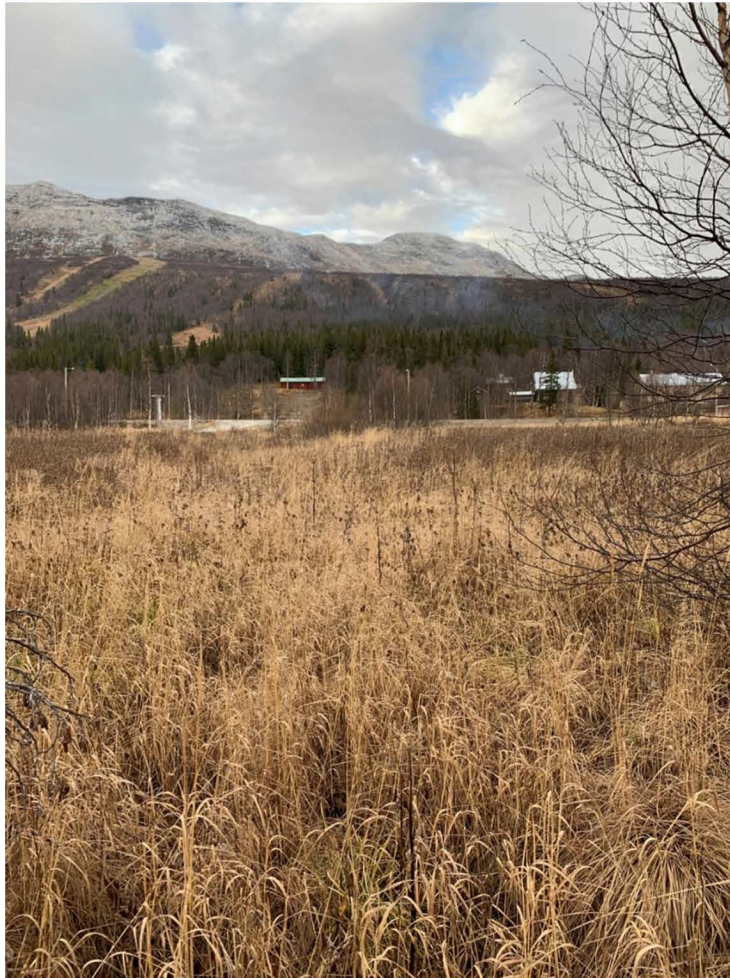
Figur 8. Planområdets västra del sett åt norr mot landsvägen.

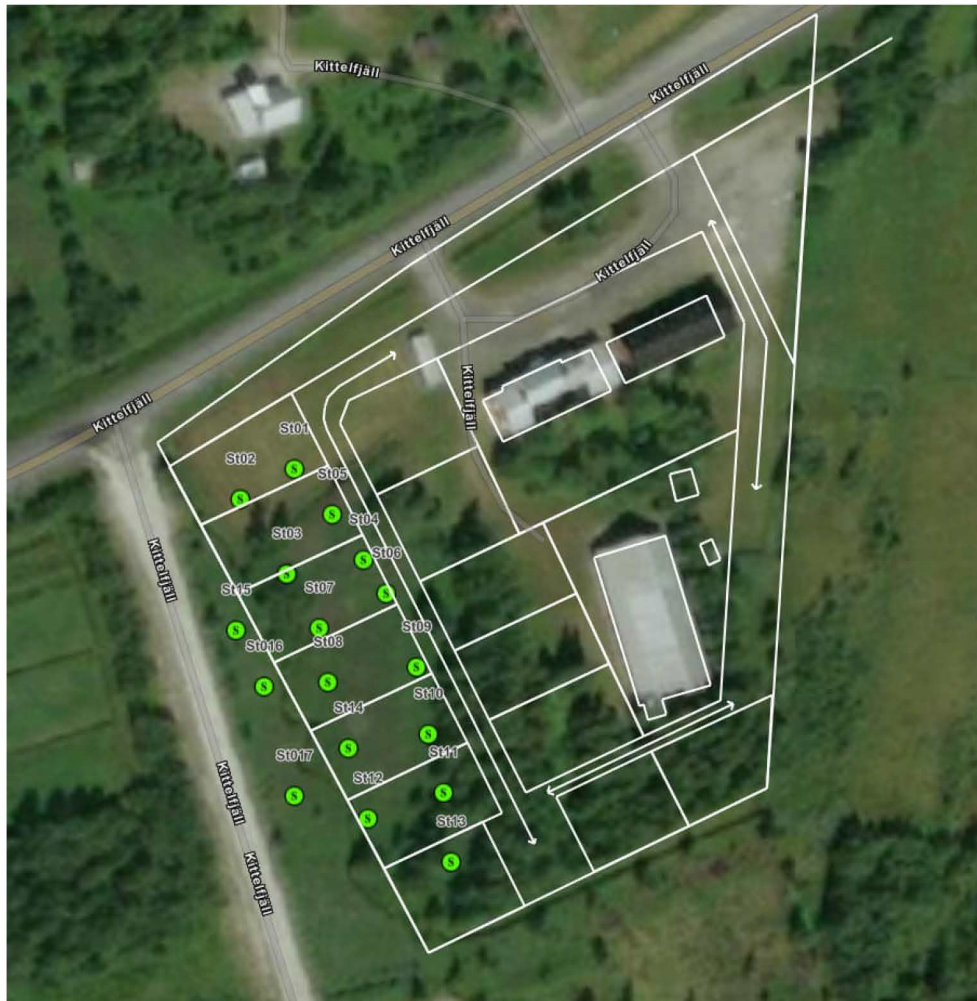
Figur 10. Översikt med undersökningspunkter där sticksondering utförts. (Observera att vita linjer är tidigare föreslagen utformning av planområdet, bilden ovan används endast som referens för utförda undersökningspunkter.)

Resultaten från sticksonderingen visar att de ytliga jordlagren inom området där sticksondering utfördes (Figur 10), består av löst lagrade sediment. Mest troligt består sedimenten av silt, vilket även har bekräftats i slänter längs med bäcken där naturlig jord eroderat fram. Sticksonderingen kunde drivas ner mellan ca 1,0-2,0 m under markytan, sedimenten fortsätter dock troligen djupare än så på vissa ställen. Generellt antas att den skogsbevuxna delen av planområdet består av fastare ytliga sediment.

Inom den västra delen av planområdet där varierande sediment påträffats kommer det att behövas förstärkning av befintlig mark för att säkerställa tillfredsställande grundläggningsförhållanden. Detta kan t ex innebära urskiftning av lösa sediment ner till fastare jordlager och återfyllning av packad fyllning av grov friktionsjord eller bergkross. Alternativ kan vara kompensationsgrundläggning med lättfyllning eller pålning av byggnader. Eventuell pålning ska utföras ner till morän och utföras med trä eller betongpålar. Vid detaljprojektering bör kompletterande undersökningar utföras för att bedöma lämplig grundläggningsmetod för respektive objekt.
