GEOTEKNISK UTREDNING  
**KITTELFJÄLL 1:8**

UPPDRAG 325660, Geoteknisk utredning Kittelfjäll 1:8

Titel på rapport: PM Geoteknik Kittelfjäll 1:8

Datum: 2021-01-29

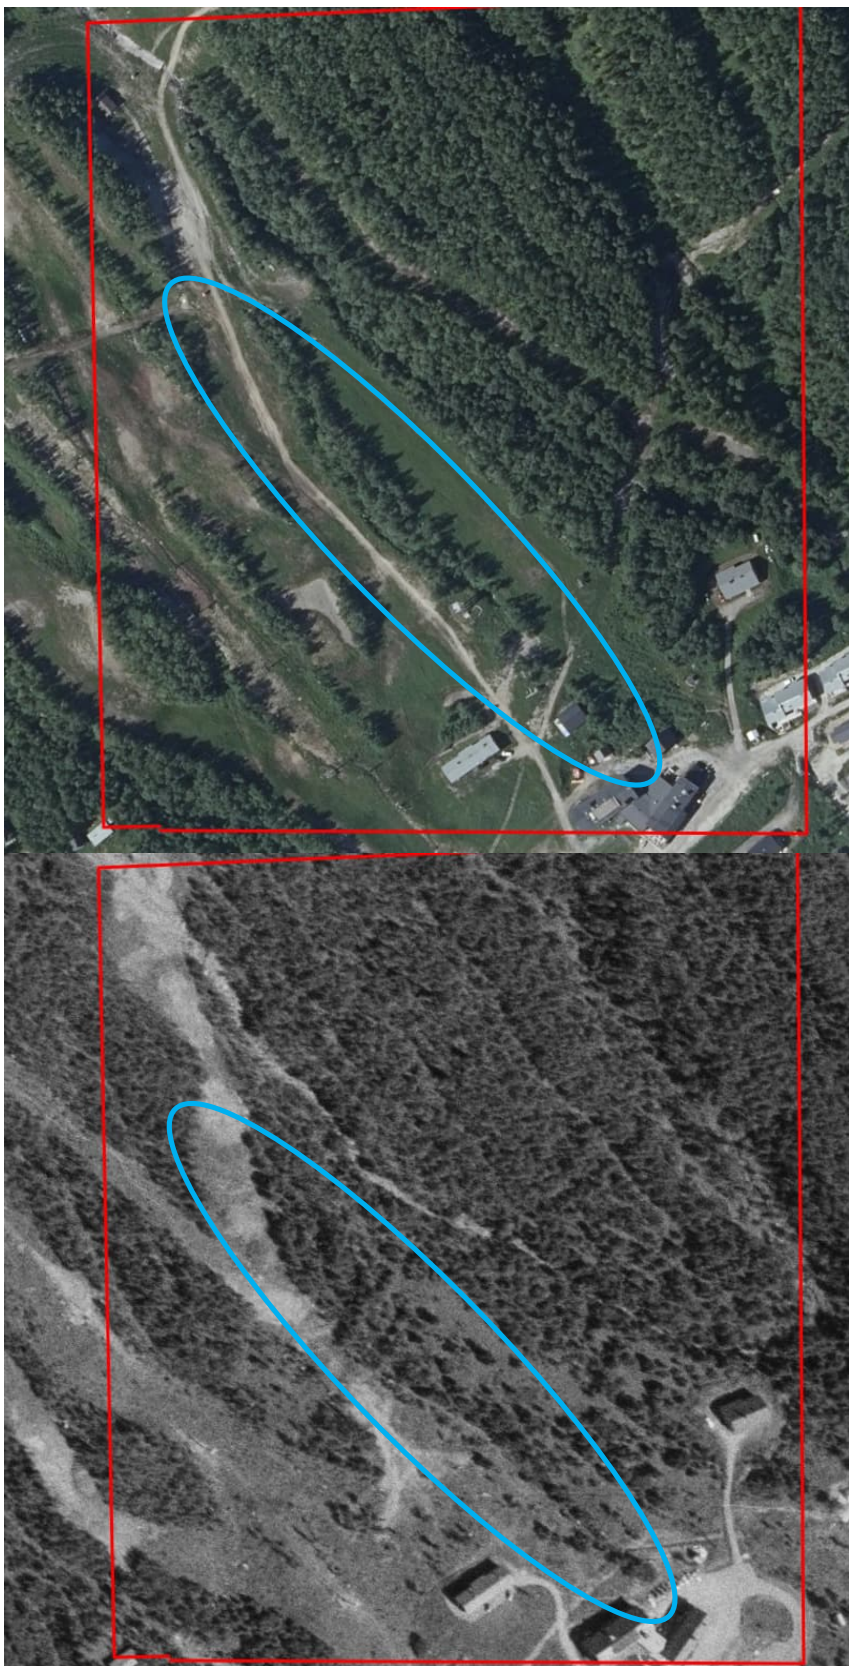
Bäckfåran har varit torr och sträckningen intakt sedan åtminstone 1960-talet. Detta ses när ortofoton från 60-talet och framåt jämförs. Fotona visar att bäcken inte haft något tillrinning åtminstone inte sedan 1960-talet, se Figur 21.

Figur 21. Övre bild: Ortofoto nutid. Nedre bild: Ortofoto från 1960-tal. Röda markeringar är för lokalisering och referens i bilderna (samma i bågge). Uttorkad bäck inringat i blått. (<https://minkarta.lantmateriet.se/>)

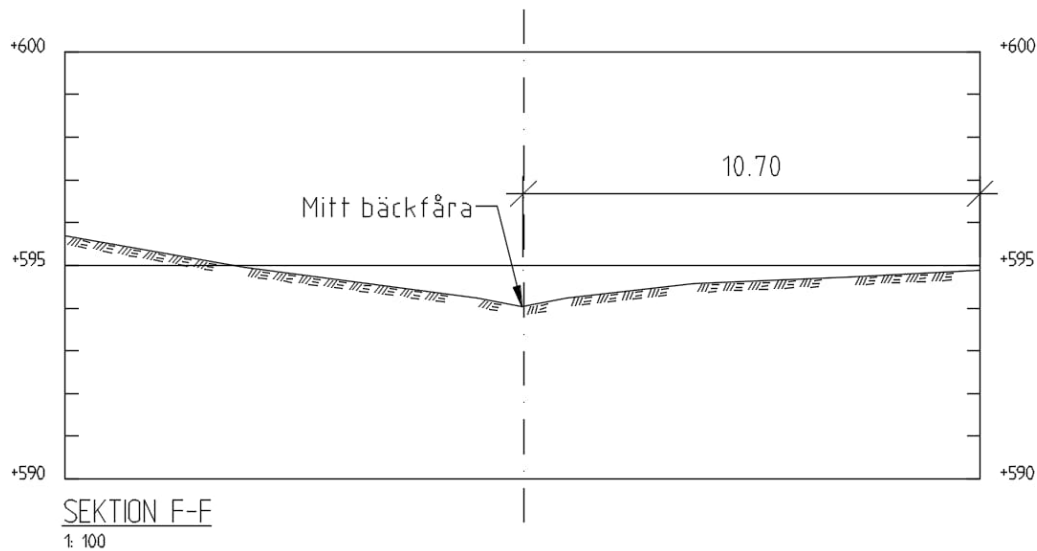
Ungefär 50 meter nordost om planområdet passerar Lillgrovabäcken en skidväg som löper mot planområdet. Ovanför och nedanför skidvägen går bäcken i en ravin med branta och djupa slänter, se Figur 23 till Figur 25. Mot planområdet går skidvägen i en svag sluttning uppför från bäcken innan den fortsätter att slutta ner mot planområdet. En inmätning gjordes här för att få fram en sektion längs med skidvägen där bäcken passerar. Skidvägen har här en nivåskillnad på ca 1 m från bäcken upp till släntkrön och ett avstånd på ca 10 m. se sektion F på ritning G-11-1-02 samt Figur 22.

Figur 22. Sektion där bäcken korsar skidvägen.

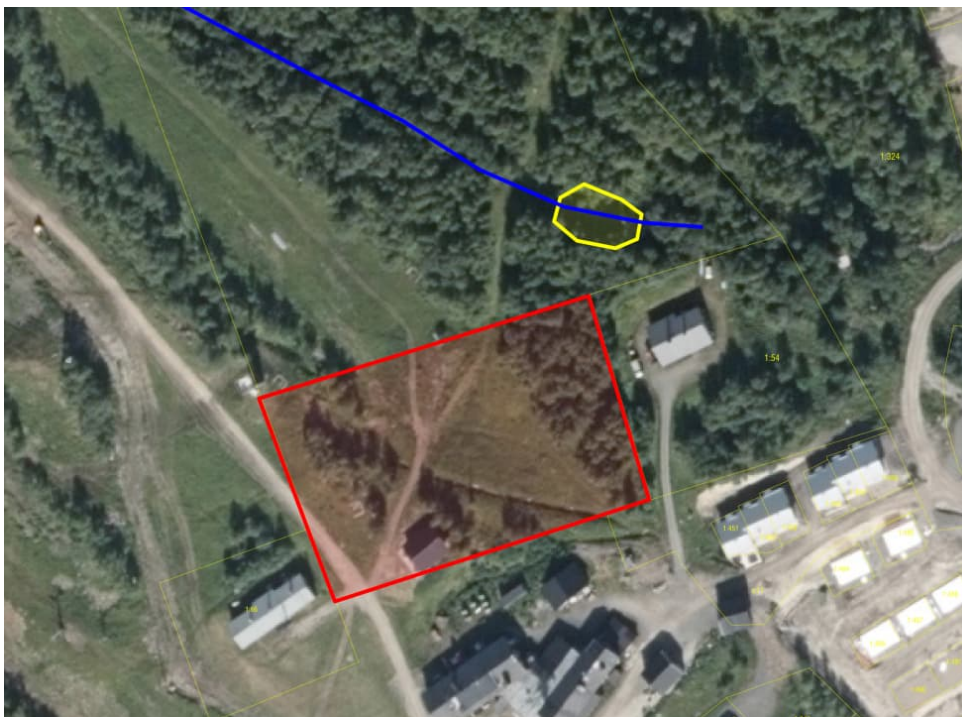
I denna bäck, strax nordöst om planområdet är en sedimentationsdamm anlagd, som är dimensionerad och placerad för att klara en eventuell slamström i bäcken (SGI 2008, Tyréns 2009). Ungefärlig placering av dammen är ritad i gult i Figur 29, där även bäckens sträckning syns.

Figur 29. Ortofoto med placering av befintlig sedimentdamm i gult och bäckens sträckning i blått.

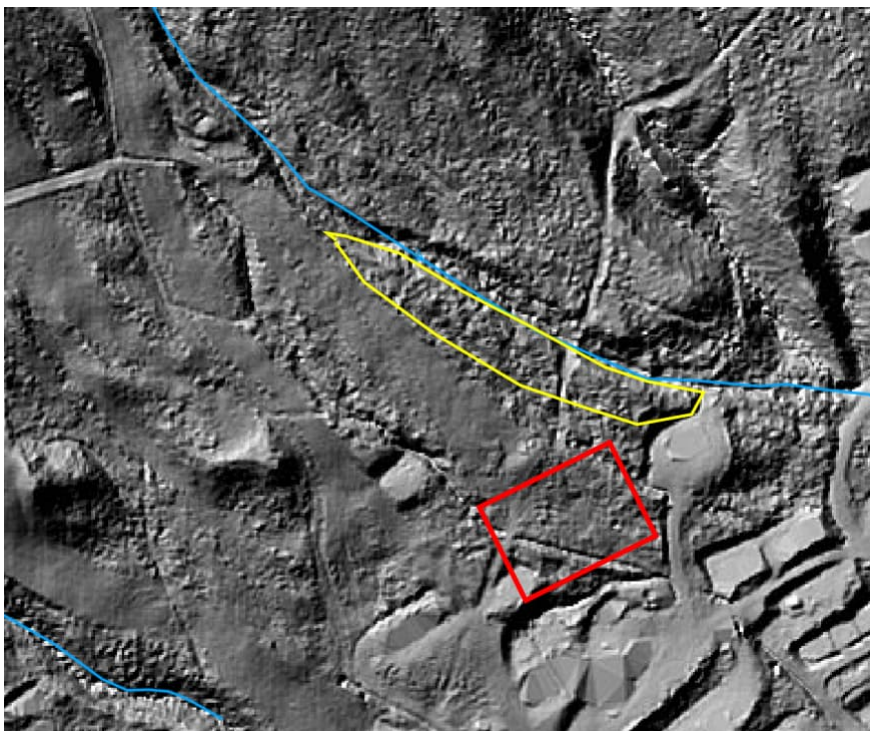
Området består av gamla rasmassor som bedöms härröra från äldre slamströmmar och ras från då ravinen Lillgrova bildades. Lillgrova är numera en mycket väl definierad ravin som är nederoderad till berg på många ställen. Detta innebär att de slamströmmar som kan initieras där idag inte kan förväntas bli så omfattande. Eventuella nutida ras och slamströmmar från Lillgrova kommer således att transporteras efter befintlig bäck/ravin som löper nordväst om aktuellt område och samlas upp i befintlig sedimentationsdamm. Ravininformationen syns tydligt i terrängskuggningen i Figur 31.

Figur 31. Terrängskuggning över området med planområdet markerat i rött och avskiljande ryggar markerat i gult.

SGI benämner i sin rapport aktuell bäck som bäck 600. I rapporten anges att ingen byggnation, schaktning eller övriga ingrepp bör utföras närmare än 50 m från denna bäck (SGI 2008). Planerad exploatering inom planområdet kommer att utföras som närmast 53 m från bäcken. Dessutom är bäcken och planområdet tydligt avskilt med en rygg vilken syns på terrängskuggningen och är markerad i gult i Figur 31.

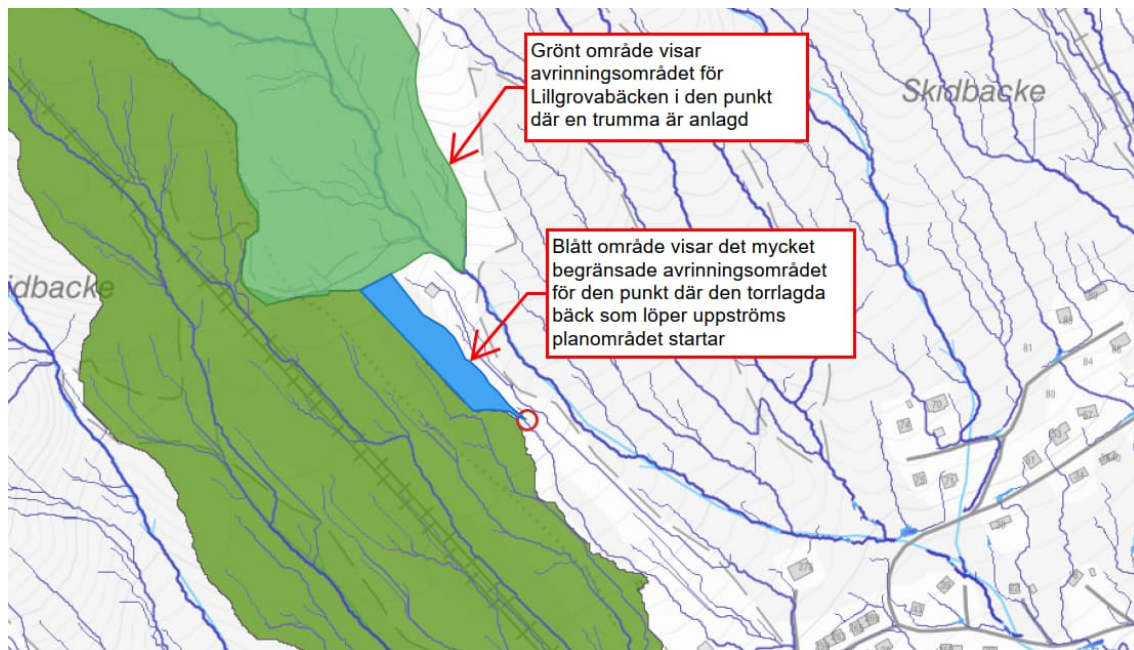
I övrigt bedöms det inte finnas förutsättningar för att en slamström ska kunna initieras uppströms planområdet. Den torrlagda bäckfåran som går nordväst om området har ett mycket begränsat avrinningsområde och bedöms inte ha potential för att initiera en slamström, se Figur 33 och Figur 34. Eftersom inloppet avgränsas av en hög infartsväg till barnbacken kan inte vatten ovanifrån ta sig ner i denna bäckfåra, se Figur 19. Att området skulle nås av slamströmmar österifrån, via exempelvis den skidväg som korsar Lillgrovabäcken längre nedströms bedöms inte heller sannolikt då en större höjdrygg avgränsar och begränsar avrinningsområdet för en sådan slamström, se rödmarkerad linje i Figur 34.

Figur 33. Översikt över avrinningsområden där blått område visar avrinningsområdet för den torrlagda bäckfåran ovan planområdet (Scalgo).

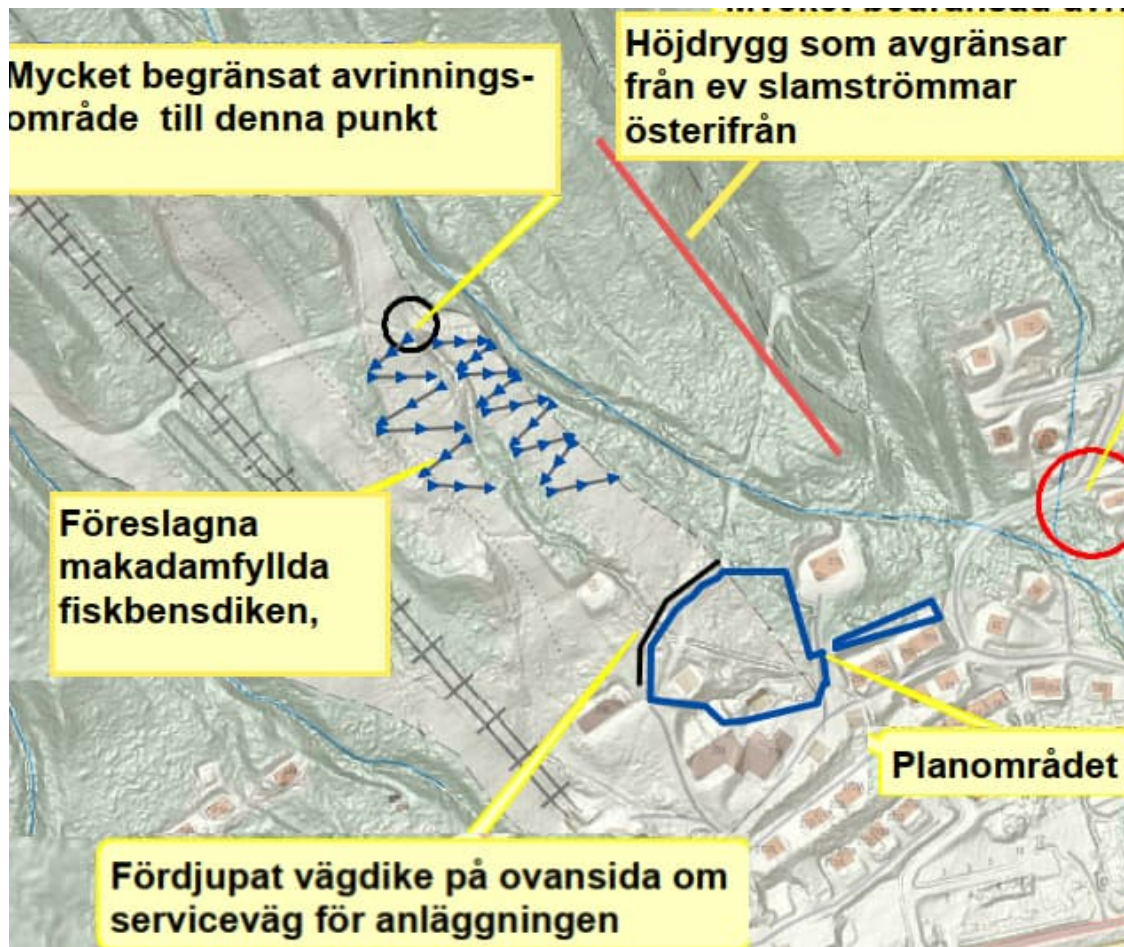
Figur 34. Översiktsillustration på förslagna åtgärder.

Istället föreslås makadamfyllda fiskbensdiken i pisten ovanför planområdet för att fördröja avrinnande vatten och på så sätt minska belastningen på avrinnande vatten till aktuell fastighet, se Figur 34. Det dike som planeras längs med skidvägen bör även förstärkas med en dräneringsledning som anläggs på ett djup av ca 0,5 m under dikesbotten och kringfylls med krossmaterial. I släntens fot bör även ett avledande

dike anläggas. Detta för att säkerställa att schaktslätten nedanför skidvägen inte påverkas av tillrinnande vatten ovanifrån.

Avrinnande vatten bör i möjligaste mån ledas i samma väg som det nu rinner naturligt. Det är viktigt att leda yt- och dagvatten på ett kontrollerat sätt till anlagda diken och inte leda ut vattnet rakt ut i terrängen.

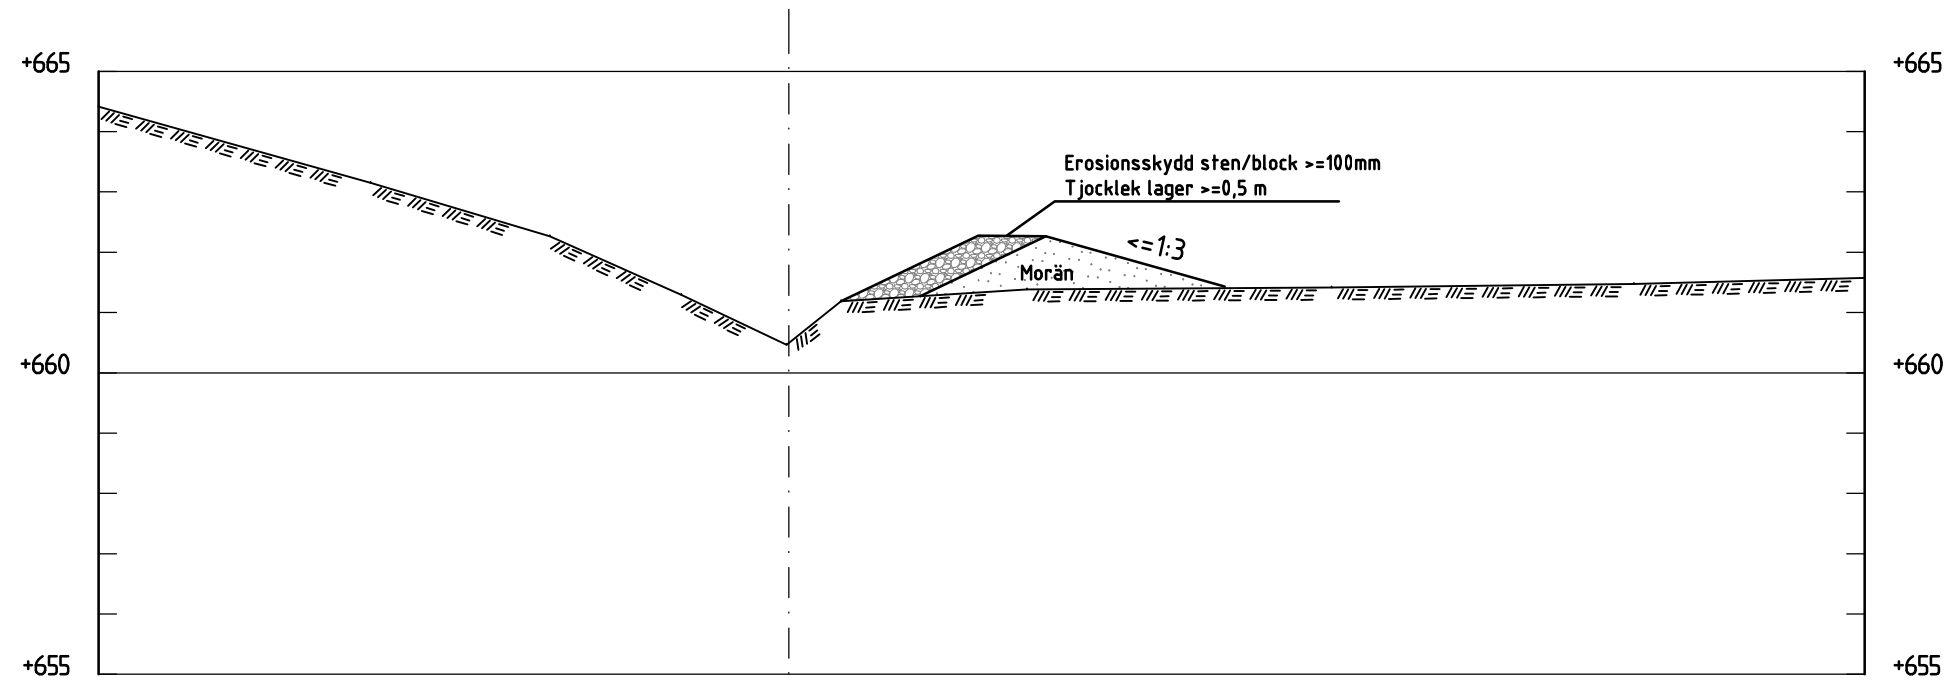
## SEKTION D-D

Under sent 1990-tal blev en trumma igensatt i denna bäck precis nedanför den kraftiga ravinbildningen "Lillgrova" vid nivå ca +670 och en slamström gick då ifrån sitt naturliga lopp i bäcken. Materialet gick då åt sydväst ner mot liften, dvs inte mot aktuellt planområde som nu utreds och inga materiella skador uppstod. Enligt uppgift från nuvarande anläggningsägare var dåvarande skidanläggningsägare försatt i konkurs och hade under flera års tid underlåtit att ta ansvar för erosion, rensning av bäckar, trummor mm inom området. Detta var sannolikt orsaken till att trumman sattes igen och att material gick ifrån sitt naturliga lopp i bäcken. Härefter har det aldrig inträffat liknande händelser i nedfarten, då ny bro uppförts över bäcken, se Figur 12, och en del av nedfarten lämnats utan bro. Vid fältbesiktningen noterades dock att skidbron sänkat ihop något och att fri höjd under är något liten för att ingen risk för igensättning ska föreligga i dagsläget.

Därför rekommenderas att ny skidbro anordnas som höjs och kombineras med att den sydvästra slänten av bäckfåran förstärks och förhöjs med ca 1m där skidbron passerar Lillgrovabäcken. Denna förhöjning skulle fungera som skyddsvall mot att en eventuell slamström skulle kunna avvika från bäckfåran och leta sig nerför pisten. Åtgärden medför även att bäckens area ökas och kan således hantera ett högre flöde. En skiss på föreslagna åtgärder visas i sektion D på ritning G-11-2-03, samt i Figur 32 nedan.
